LUOGO E OGGETTO DELL'INTERVENTO:**ITALIA – SAVA (TA):****INTERVENTI DI ANDEGUAMENTO ALLE VIGENTI NORMATIVE DELLA SCUOLA MEDIA TOMMASO FIORE ISTITUTO
COMPRESIVO GIOVANNI XXIII**

COMMITTENTE: **Comune di Sava**
 PRESTAZIONI RESE: **PROGETTO ESECUTIVO**
 IMPORTO LAVORI: **€ 2.816.513,56**
 DATA: **Giugno 2018**

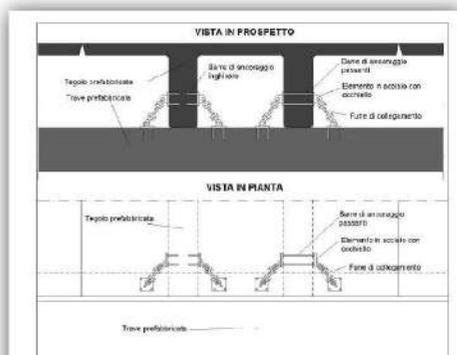
04 | Rilevazione in planta e progetto esecutivo del taglio prefabbricato alla trave con barra di ancoraggio tagliata e fune di collegamento
